XIV INTERDYSCYPLINARNE SYMPOZJUM

ZAPOBIEGANIE AWARIOM I KATASTROFOM BUDOWLANYM

MODERNIZACJA NABRZEŻA PRZEŁADUNKOWEGO W WYNIKU STANU AWARYJNEGO ORAZ DALSZA JEGO PRZEBUDOWA W CELU ZAINSTALOWANIA ŻURAWI INNEGO TYPU

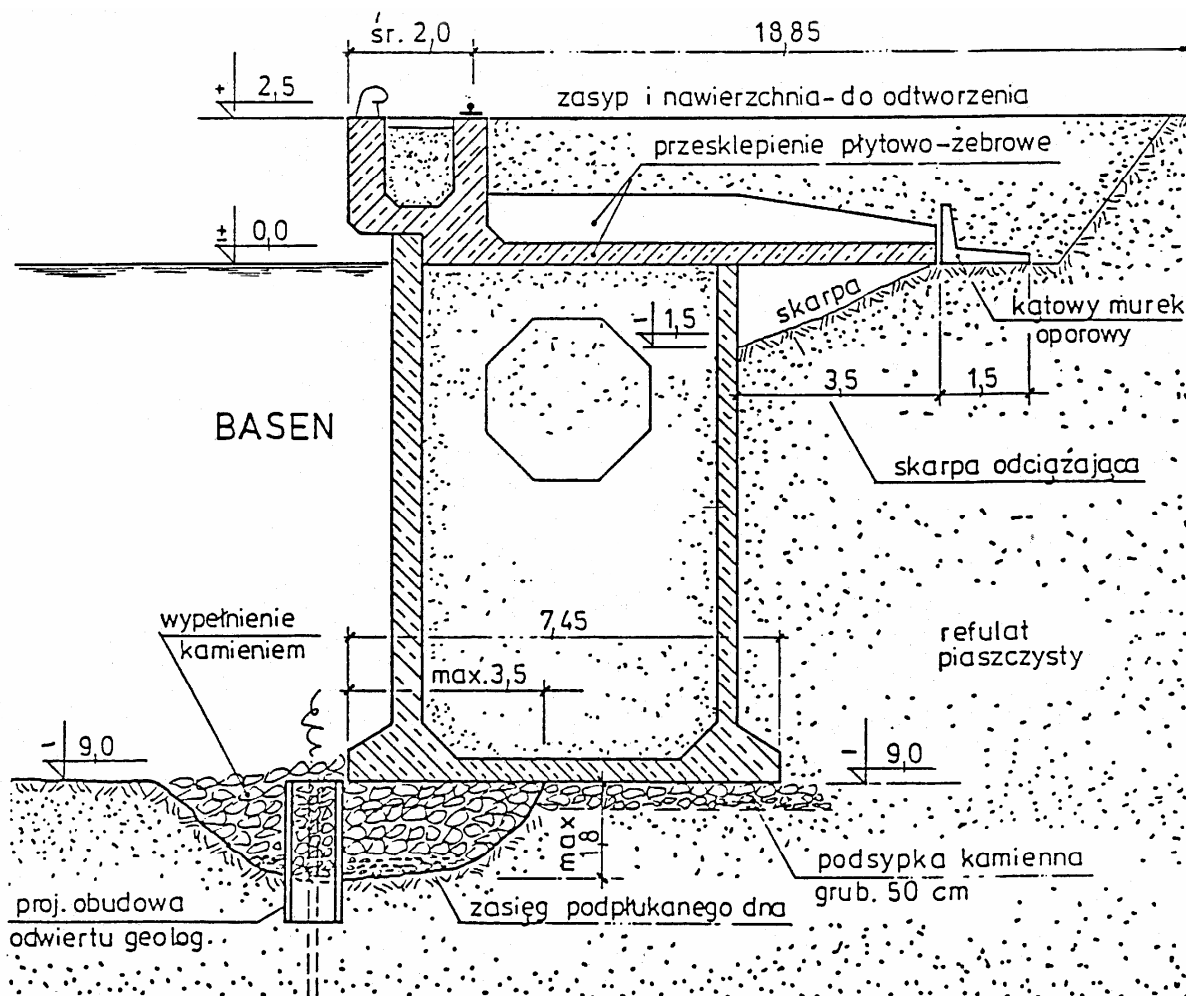
Rys . 2. Zasięg podmycia nabrzeża oraz zastosowane konstrukcje wzmocnienia.

Występujące nieznaczne przegłębienia lub spłylenia dna są zjawiskiem typowym i nie stwarza to większego problemu w eksploatacji nabrzeży. Jednakże na podstawie kolejnego, okresowego sondażu dna stwierdzono w 1962 roku wyjątkowo niebezpieczne przegłębienia. Miały one miejsce w pobliżu stóp niektórych skrzyń nabrzeżowych. Wielkość tych przegłębień dochodziła do 1,8 m poniżej podstawy jednej ze skrzyń i rozciągała się na ok. 2/3 długości dwóch kolejnych skrzyń. Wykonany przez ekipę nurków przegląd dna wykazał, iż poprzeczny zasięg tych przegłębień sięgał max. do 3,5m, tj. na blisko połowie szerokości podstawy skrzyni. Orientacyjny zasięg tych przegłębień oraz zastosowany sposób naprawy obrazuje rys. nr 2.

Już pierwsze ustalenia wykazały, że występujące przegłębienia są wynikiem wypłukania gruntu spod podstawy skrzyń.

Dalsza analiza doprowadziła do zbieżności miejsc tych wypłyków z miejscami wykonanych otworów geologicznych. Szczegółowa analiza przekrojów geologicznych wskazywała na przebicie wykonanymi wówczas odwiertami, warstwy wodonośnej będącej pod ciśnieniem artezyjskim. Zauważalne podczas badań podwodnych pulsacje wody z niszy przegłębień wskazywały na niezaitowanie lub wybite nieuszczelnione zaitowanych otworów wiertniczych. Powierzchnia kontaktu fundamentu z podłożem gruntowym uległa w omawianym przypadku zmniejszeniu do 60%, powodując zagrożenie dla dalszej eksploatacji nabrzeża. Omawiany stan warunków posadowienia był tym groźniejszy, że w podłożu gruntowym następowało rozluźnianie jego struktury.

W pierwszej kolejności należało ukierunkować wypływ wody artezyjskiej tak, aby wyeliminować destruktywny efekt jej działania. W tym celu przystąpiono do wypełniania dawnych odwiertów betonem pod ciśnieniem. Należy jednak stwierdzić, że nie uzyskano zamierzonego efektu. Trudności tłumaczono głównie tym, że nie sposób było dokładnie zlokalizować miejsca dawnego otworu wiertniczego o średnicy (pierwotnie) 15 cm. Wskutek erozyjnego działania wybijającej wody artezyjskiej na kamienną podsypkę (i

Wobec powyższego zdecydowano wykonać obudowę wgłębną w miejscu wysięku wody. Obudowę tę wykonano przy użyciu typowych kręgów betonowych o średnicy 1,0 m zapuszczonych na głębokość ok. 0,75 m poniżej powstałego przegłębienia. Aby ułatwić wypływ wody, przestrzeń wewnątrz studni wypełniono kamieniem o średnim wymiarze $D=20\div 30$ cm.

Następnie uzupełniano całą walną przestrzeń pod stopą, materiałem kamiennym o tej samej wielkości, układanym na podkładzie z tłuczni kamienno. Praktycznie należało upychać kolejno wkładane kamienie tak, aby zapewnić ich jak najściślejsze doleganie do podstawy skrzyni nabrzeżowej.

Niezależnie od prac wykonanych w strefie posadowienia podpiłukanych skrzyń, zdecydowano o odciążeniu nabrzeża. Ze względu na zapewnienie jego dalszej pełnej eksploatacji nie ograniczono obciążeń użytkowych. Zdecydowano natomiast odciążyć konstrukcję nabrzeża poprzez zmniejszenie parcia gruntu na ścianę skrzyni. Powyższe uzyskano poprzez wykonanie przesklepienia w postaci żelbetowej płyty żebrowej o grubości 25 cm ze wspornikiem o wysięgu 3,5 m. W ramach tej płyty wykonano nową odwodną belkę podźwignicową. Pod wspornikiem płyty wykonano skarpe odciążającą w nachyleniu ok. 1:3, zmniejszającą dodatkowo wielkość parcia gruntu.

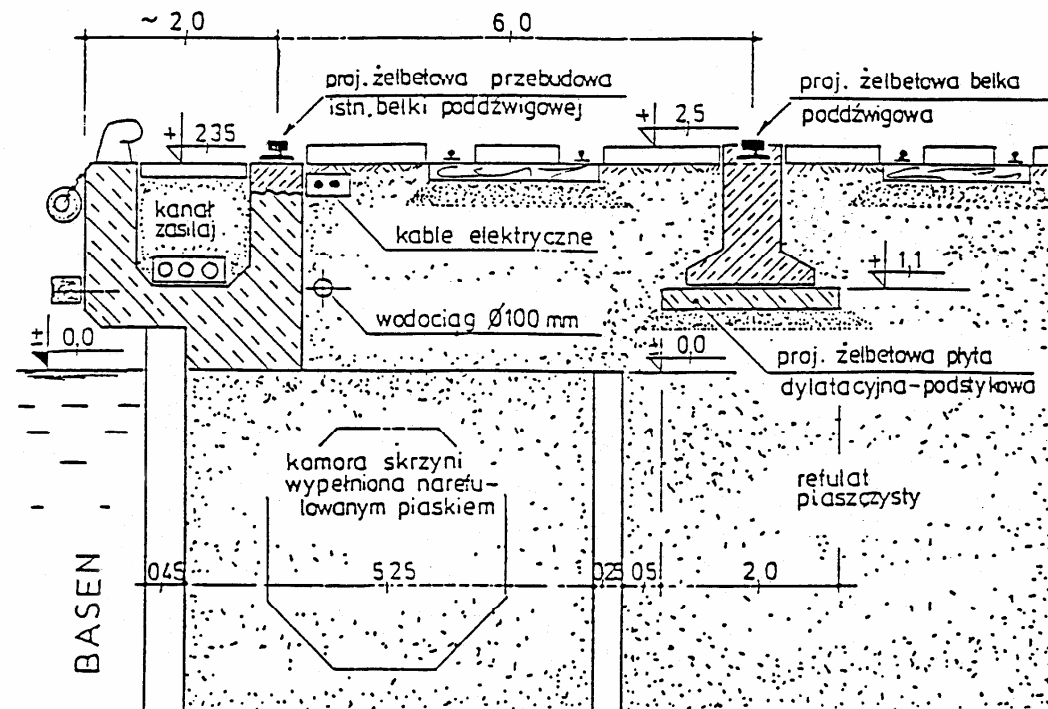
PRZEKRÓJ POPRZECZNY NADBUDOWY NABRZEŻA NA SEKCJI
BEZ PŁYTY ODCIĄŻAJĄCEJ (PRZYPADEK "a")

Na sekcjach nabrzeża bez płyty wspornikowej (przypadek a) występuje dodatkowe parcie na ścianę skrzyni nabrzeżowej od obciążenia odlądowej belki poddźwignicowej. Powoduje to zwiększenie naprężeń pod odwodną krawędzią stopy oraz zmniejszenie współczynnika na przesunięcie. Przeprowadzone obliczenia wykazały, że warunek stateczności na tych sekcjach nabrzeża będzie nadal zachowany.

- odlądowy tor poddźwignicowy wykorzystany będzie nadal, jednakże z koniecznością wymiany istniejącej szyny i nowego przesuwnej jej zakotwienia
- odlądowy tor poddźwignicowy będzie wykonany:
 - a) na sekcjach nabrzeża bez płyty wspornikowej – bezpośrednio na podłożu gruntowym
 - b) na sekcjach nabrzeża ze wspornikową płytą odciążającą – bezpośrednio na wsporniku tej płyty i z nią odpowiednio połączony

- Wymieniono dotychczasową szynę jezdnią S-42 zamocowaną na sztywno, na szynę poddźwignicową SD 100, osadzoną w sposób przesuwny na blasze ślizgowej. Szyna na całej długości jest spawana.
- Zaprojektowano żelbetowe płyty podstykowe w strefie dylatacji belek posadowionych bezpośrednio na gruncie (w celu zmniejszenia naprężeń na grunt).
- Podłoże gruntowe pod belkami posadowionymi bezpośrednio na gruncie musiało wykazać wskaźnik zagęszczenia min. 0,97.
- Przewidziano zagęszczenie gruntu z wykonaniem wierzchniej warstwy z tłucznia o grubości 15 cm.
- Zaprojektowano bolce dylatacyjne ograniczające ugięcia krańców belek na dylatacjach. Zastosowano odcinki rur stalowych wzajemnie wpasowanych z pozostawieniem luzu 1,5 mm.

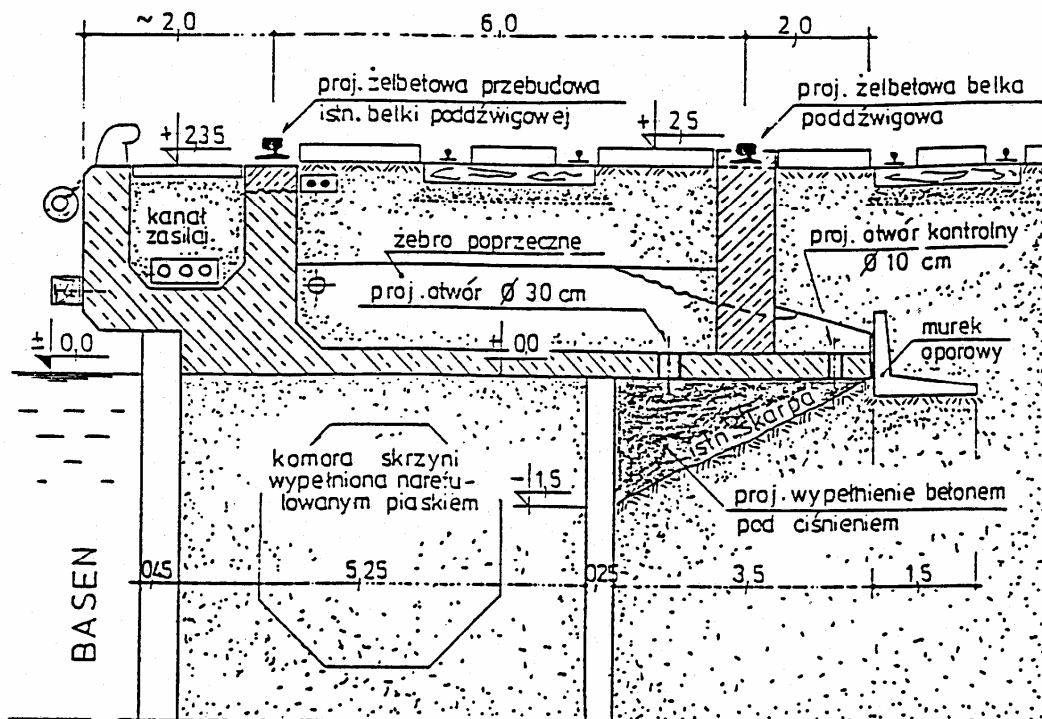
PRZEKRÓJ POPRZECZNY NADBUDOWY NABRZEŻA NA SEKCJI
Z PŁYTĄ ODCIĄŻAJĄCĄ (PRZYPADEK "b")

Na sekcjach nabrzeża ze wspornikową płytą odciążającą (przypadek b) występuje bezpośrednie dociążenie wspornika płyty od obciążenia odlądowej belki poddźwignicowej. Powoduje to zwiększenie naprężeń pod odlądową krawędzią stopy, a zmniejszenie naprężeń pod krawędzią odwodną, jak również zmniejszenie współczynnika pewności uskoju naziomu. Obliczenia wykazały, że również na tych sekcjach nabrzeża będzie zachowany warunek stateczności.

Jednakże obliczona nośność płyty wspornikowej, dociążonej belką odlądową okazała się niewystarczająca. Wobec powyższego zmieniono schemat pracy tego elementu. Zaprojektowana wypełnienie wolnej przestrzeni pod wspornikiem betonem pod ciśnieniem, powodując zmianę układu sił i naprężeń w strefie obciążonego (belką poddźwignicową) wspornika.

Jako nieodzowne, należało zapewnić szczelne wypełnienie masą betonową całej wolnej przestrzeni pod płytą wspornika. Beton podawano pod ciśnieniem przez wykonane w płycie otwory.
